## *Plan Especial*

### *Paisaje Protegido de Las Siete Lomas*

*Documento Informativo*

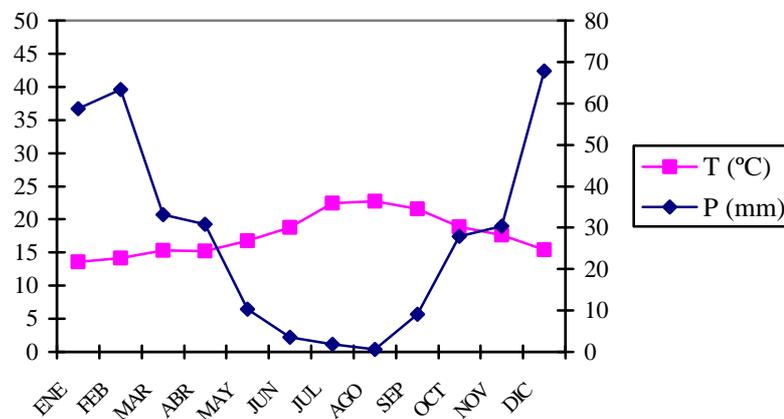
**Diagrama de Temperatura –Pluviometría para Las Siete Lomas**

El análisis de los datos procedentes de la estación estudiada pone de manifiesto, tal y como muestra el Diagrama de Temperatura-Pluviometría adjunto, una situación de déficit que se extiende de mayo a octubre y que coincide con el gasto de la reserva útil del suelo. Posteriormente entre diciembre y abril tiene lugar la recarga de la reserva.

Las temperaturas, si bien son relativamente suaves, presentan un amplio rango de oscilación de alrededor de 9,12 °C entre los meses más fríos (enero-febrero) y los más calurosos en torno a 21°C (julio-agosto). Las precipitaciones se concentran entre los meses de otoño-invierno, siendo la media anual de unos 343 mm.

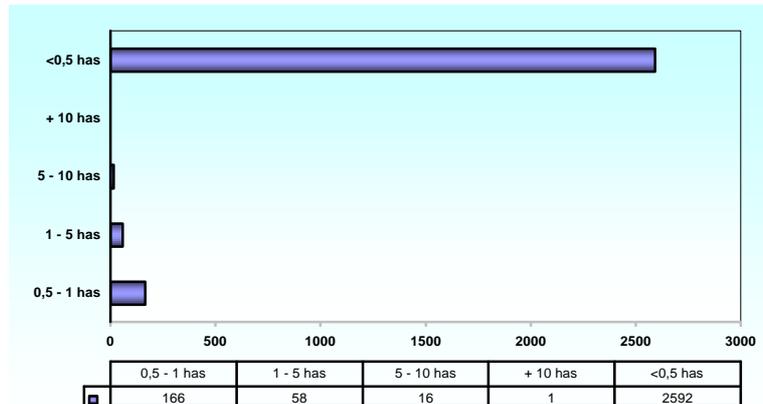
### Estructura de las parcelas según superficie

En general, el análisis del régimen de titularidad revela una situación compleja, con la alternancia de fincas de medianas dimensiones, que tienden a localizarse en zonas más abruptas o en sectores de antigua vocación forestal situados en las cotas más altas del espacio, muchas de las cuales se prolongan más allá de los límites del área protegida, con fincas más pequeñas, ubicadas en sectores antiguamente roturados o que aún lo están en la actualidad.
